Maukengrube, Ziegelofen, Fachwerk und rot gebrannte Ziegelsteine

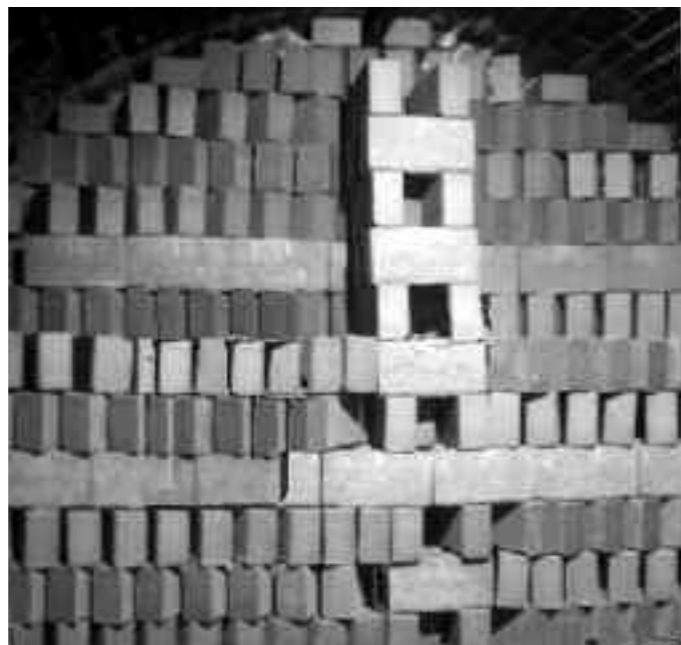
Weitere Trocknung in „Hagen“

Ein Ziegler, auch Hagensetzer genannt, stapelte die auf dem Sandplatz etwa drei Tage vorgetrockneten Rohlinge am Rand des Platzes zu Hagen auf. Der Hagensetzer achtete darauf, dass die Rohlinge hochkant und verschränkt übereinander „auf Lücke“ gesetzt wurden. Der Wind konnte so durch die Rohlinge streichen, um diese gleichmäßig und schnell zu trocknen. Hagen wurden aus Rohlingen von bis zu neun übereinanderliegenden Schichten gebildet. Um die Rohlinge während der zwei- bis dreiwöchigen weiteren Trocknungsphase gegen direktes Sonnenlicht und Regen zu schützen, wurden sie mit Strohmatte abgedeckt.

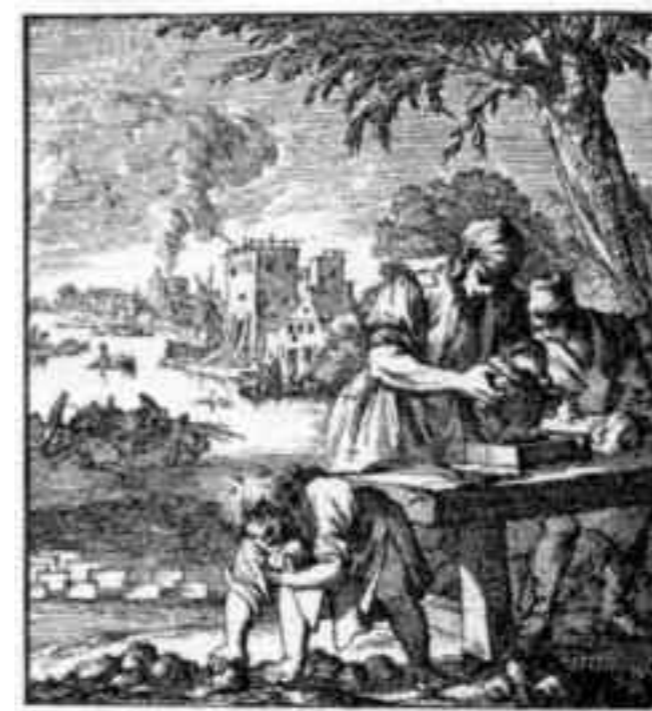
Kupferstich von Johannes u. Caspaares Luiken, „Tichgellaar“ (Ziegler) im „Ständebuch“ von 1694 (Im Vordergrund Lehmstumpen, Formen auf dem Tisch)

Die Abträger, meistens die Jungen, setzten die mit Lehm gefüllten Streichrahmen auf einen ebenen und gesandeten Platz und zogen die Rahmen vom Rohling ab. Der Sand auf dem Trockenplatz verhinderte das Ankleben der frischen Rohlinge am Untergrund (*Kupferstich*). Nach drei Tagen waren die Rohlinge angetrocknet und konnten aufgekantet werden, sodass auch die Unterseite trocknete.

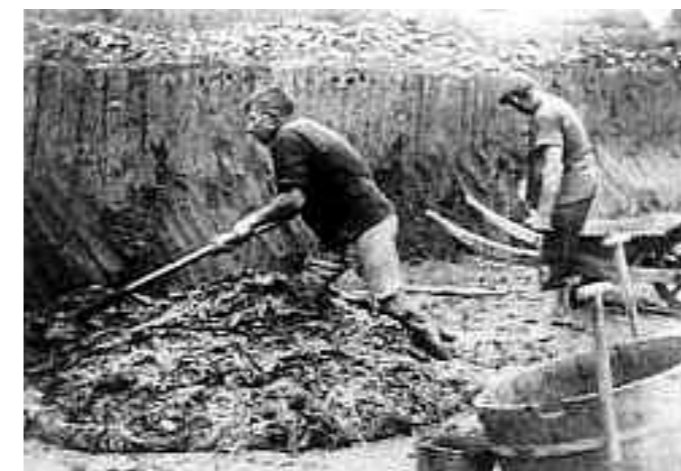
Lehmverarbeitung und Maukengrube

Die Lehmstecher mussten in spiralförmigen Bahnen den Lehm so lange durchtreten, bis dieser weich und geschmeidig war. Während dessen wurde die Tretmasse

mit Stechbrett und Mistgabel umgesetzt, damit alles durch Treten und Kneten erfasst wurde.

Früher mussten die Lehmacher den Lehm mit nackten Füßen in der „Maukengrube“ durch stampfen „einsumpfen“, dies war der folgende Arbeitsschritt.

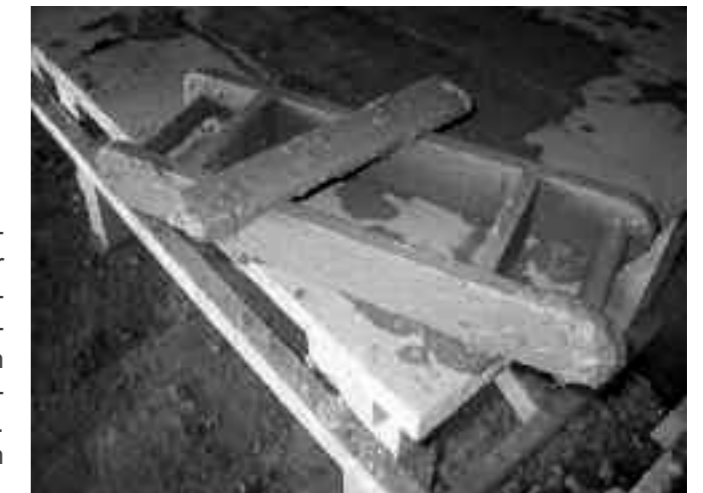
Ziegelformen

portionieren, einwerfen, abstreichen

Abträger, wie die Zureicher waren meistens die jüngsten Ziegler, übernahmen vom Ziegelstreicher die mit Lehm gefüllten Rahmen und trugen sie zum Trockenplatz. Am häufigsten stellten die Ziegelstreicher Ziegel im Wasserstrichverfahren her. Dazu wässerten sie die Holzformen vor Gebrauch. Die feuchten Seitenwände der Form verhinderten ein Festkleben des Lehms, sodass der Streichrahmen leichter und sauberer vom Inhalt zu trennen war.

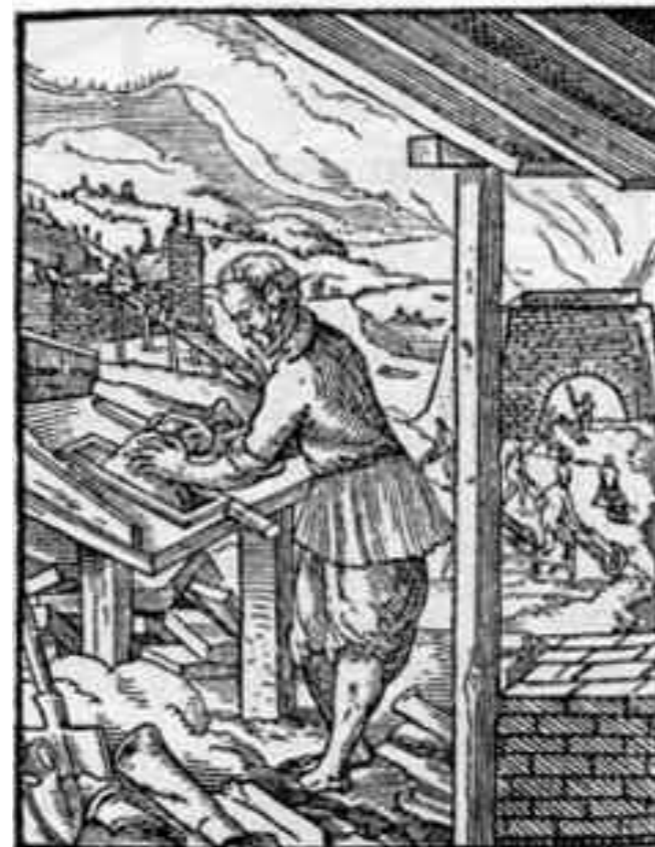
Der Ziegler.

Holzchnitt von Jost Amman, im „Ständebuch“ von 1568 (Im Hintergrund rechts ein Ziegelofen)

Im Holzschnitt von 1568 erkennt man den Ansatz einer Trocknung in einem offenen Ständerbauwerk unter einem Satteldach. So konnten die auf einem Sandplatz vorgetrockneten Rohlinge von den Karrenschiebern von Hand auch in Trockengerüste eingesetzt und dann je nach Witterungsverhältnissen vor dem Brennen weiter getrocknet werden.

Ebenfalls im Holzschnitt von 1568 ist hinten rechts die Variante eines offenen, einschürigen Kammerofens erkennbar. Die frühe Halterner Konstruktion dürfte ähnlich gewesen sein. Es kann vermutet werden, dass für die jeweilige Brennsaison Wanderarbeiter eingestellt wurden. Andere Rückschlüsse sind aus den Berufsangaben älterer Steuerlisten bisher in Haltern nicht erkennbar.
